ALAT ZA TESTIRANJE LANCA RAZVODA VW 1.2/1.4 TFSI REF.: 1664

Komplet za mjerenje habanja lančanika za najnovije benzinske motore s lančanim prijenosom VAG 1.2/1.4 TFSi. Omogućuje precizno mjerenje habanja lančanika uz minimalno rastavljanje.

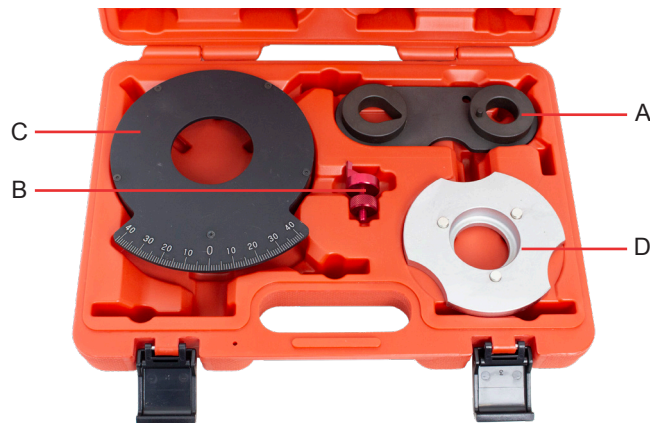
Stavka	Opis	OEM kod
A	Držać bregaste osovine	OEM T10550/1
B	Alat za usmjeravanje	OEM T10550/2
C	Platna remenice radilice	OEM T10550/3
D	Mjera	OEM T10550/3

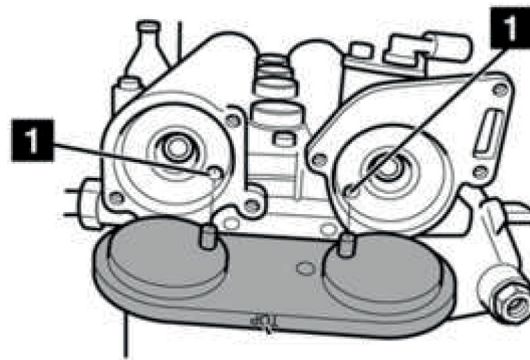
Slika 1

1. Uklonite prekrivače za neiskorištene otvore s stražnje strane glave cilindra i okrećite radilicu u smjeru njezina normalnog okretanja. Ako nije tako, okrenite radilicu za 360° dok se rupe na krajevima bregastih vratila ne nađu u položaju prikazanom na slici 1.1.

2. Umetnite (A) držač bregaste osovine i provjerite je li ispravno postavljen za zaključavanje bregastih osovina.

Zaključni čep mora biti umetnut u otvor na ispušnoj bregastoj osovini, označen strelicom u g.1

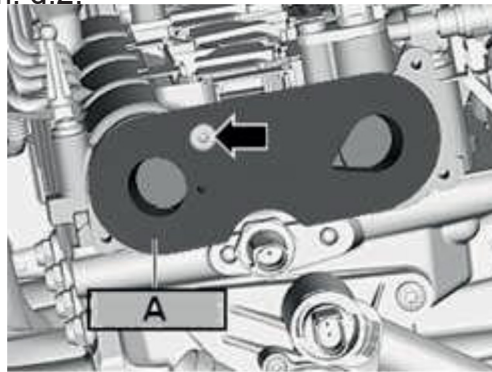
Slika 2

3. Pričvrstite sigurnosnim vijkom, a.2.

4. Zavrните (B) alat za pokazivanje u navojnu rupu u kućištu kartera, provjerite je li pokazivač u vertikalnom položaju i zategnite maticu za zaključavanje

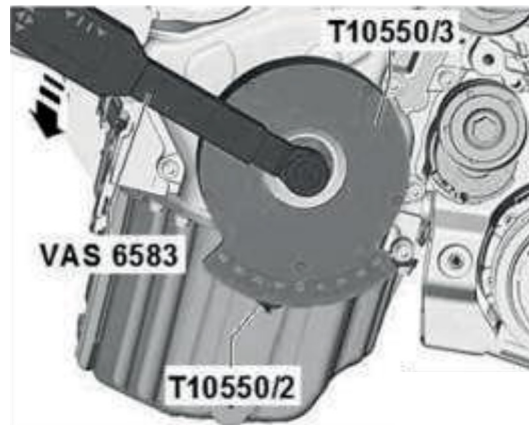
Slika 3

5. Složite (C) dijelove i pričvrstite ih na remenicu radilice pomoću pričvršćenih magneta, slika 3.6. Upotrijebite momentni ključ postavljen na 40 Nm i okrećite radilicu u smjeru kazaljke na satu dok se ne postigne traženi moment.

7. Poravnajte ljestvicu na mjernom instrumentu (C) s pokazivačem na uređaju za pokazivanje (B) na "0".

8. Koristeći momentni ključ još uvijek postavljen na 40 Nm, polako okrećite radilicu u smjeru suprotnom od kazaljke na satu dok se ne dosegne vrijednost navedenog momenta.

9. Ako je očitavanje 28° ili manje, lanac razvodnika je unutar granica habanja.

10. Ako je očitavanje 29° ili više, lanac razvodnika je pretjerano istegnut i mora se zamijeniti.
